Bericht

Datum: 28.11.2013

Projektnummer: IV114513

Verkehrsstrom- und Problemanalyse für die Innenstadt von Buchholz i.d. Nordheide

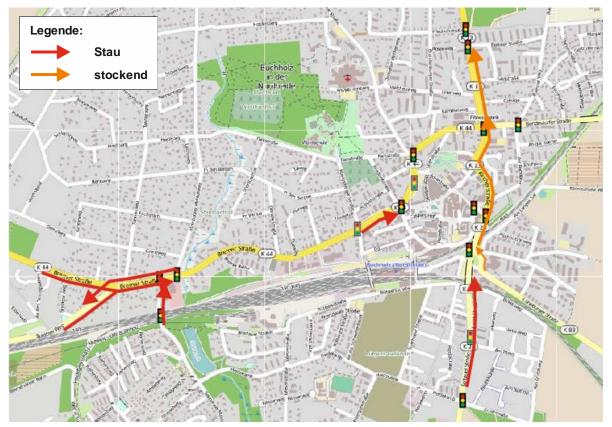
Abbildung 4: Rückstausituation in der Morgenspitze früh (7.30 – 8.00 Uhr)

Die auftretenden Rückstaus wurden für jede Spitzenverkehrszeit erfasst und grafisch abgebildet (Abbildung 4 - Abbildung 6). Hierbei wurden die verschiedenen Situationen im Verkehrsablauf kategorisiert nach

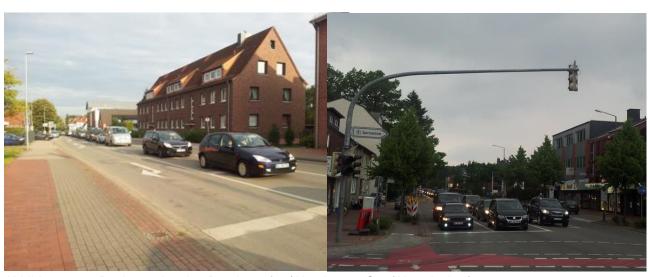
Abbildung 7: Rückstausituation Bendestorfer / Hamburger Str. (Abendspitze)

- Aus Richtung Norden (Hamburger Straße): Rückstaubildung auf der Geradeausspur mit stark variierender Länge, kurzzeitig zurückreichend bis zur Ortseinfahrt Buchholz aus Richtung Dibbersen (bis ca. 800m)
- Aus Richtung Osten (Bendestorfer Straße): Rückstaubildung auf der Mischspur Geradeaus/Links kurzzeitig wiederholt bis zur Bahnüberführung (bis ca. 500m)
- Aus Richtung Süden (Stadtmitte): Stockender Verkehr mit Rückstau im unmittelbaren Knotenpunktbereich
- Aus Richtung Westen (Schützenstraße): Rückstaubildung auf der Mischspur Geradeaus / Links auf einer Länge von bis zu ca. 200m

- Mit der abendlichen Rückstaubildung aus allen vier Richtungen ist der Knotenpunkt überlastet.
- Besonders auffällig ist die Rückstaubildung auf den Mischspuren Geradeaus/Links aus Richtung Westen und Osten bei gleichzeitig geringer Fahrzeugbelegung der Rechtsabbiegespuren.

- Die Umlaufzeit der Lichtsignalanlage beträgt derzeit 116 Sekunden, welches für eine innerstädtische Lichtsignalanlage als deutlich überhöht anzusehen ist. Als Maximalwert für Innerortslagen sind 90s anzusehen, anzustreben sind Umlaufzeiten im Bereich von 70 80s.

Damit sind an diesem Knotenpunkt Signalsteuerung und Fahrstreifeneinteilung nicht an die tatsächlichen Verkehrsbelastungen angepasst.

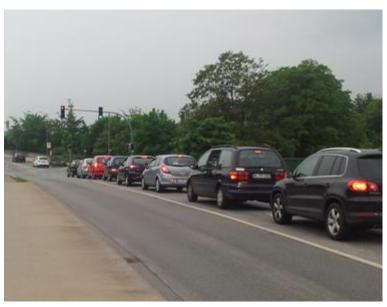
Abbildung 8: Rückstausituation Canteleubrücke (Abendspitze)

- In der Morgenspitze früh ist eine Rückstaubildung an der Einmündung Soltauer Straße / Lüneburger Straße aus Richtung Süden festzustellen, welche kurzzeitig bis zum Knotenpunkt Soltauer Straße / Heidekamp (Länge ca. 800m) zurückreicht.
- In der Abendspitze treten Rückstaus auf der Linksabbiegespur in Richtung Lüneburger Straße auf (siehe Abbildung 8). Diese führen in der Folge zu einer Überstauung der Geradeausspur und schließlich zu einer Überstauung der Hamburger Straße und der Adolfstraße. Auffällig ist die anhaltende bzw. wiederholt auftretende Rückstausituation über einen längeren Zeitraum von ca. 16.00 18.30 Uhr. Die Folgewirkung mit einer Beeinträchtigung des nördlich angrenzenden Straßennetzes ist als besonders gravierend zu bezeichnen.

- Bei der Analyse der Lichtsignalsteuerung vor Ort wird insbesondere an der LSA Soltauer Straße / Lüneburger Straße ein hoher Anteil ungenutzter Grünzeiten deutlich. Insbesondere der überstaute Linksabbiegestrom in Richtung Lüneburger Straße wird erheblich verspätet freigegeben, obwohl der entgegenkommende Geradeausverkehr aus Richtung Süden bereits nicht mehr ausgelastet ist.

- Aus der visuellen Betrachtung des Verkehrsablaufs ist auch eine Koordinierung der beiden Lichtsignalanlagen Adolfstraße und Lüneburger Straße unzureichend.

- Die Lichtsignalsteuerung ist an beiden Einmündungen nicht an die tatsächlichen Verkehrsbelastungen angepasst.
- Die Länge der Linksabbiegespur in Richtung Lüneburger Straße ist durch die Überstauung nicht ausreichend. Demgegenüber waren Überstauungen der Linksabbiegespur in Richtung Adolfstraße zu keiner Zeit zu beobachten.

- An der Einmündung Kirchenstraße / Adolfstraße wurden im Kontext mit der Engstelle Adolfstraße / Anbindung Haltestelle "Treffpunkt" fehlerhafte Busanforderungen beobachtet. Hierbei erfolgte eine fehlerhafte Anmeldung von Bussen aus Richtung Treffpunkt erst nach Einfahrt in die Adolfstraße. Gleichzeitig erfolgte keine Abmeldung des Busses. Die beobachtete lange und unnötige Sperrung des Kfz-Verkehrs im Zuge der Engstelle Adolfstraße führte zu einer Überstauung bis in die Kirchenstraße und in die Soltauer Straße.

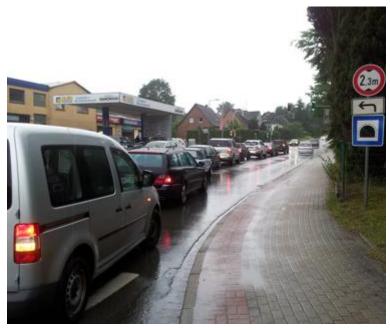
Abbildung 9: Rückstausituation Seppensener Mühlenweg (Abendspitze)

- Es kommt in beiden Spitzenverkehrszeiten morgens und abends zu gravierenden Rückstaubildungen bedingt durch jeweils starke Übereck-Beziehung Steinbecker Mühlenweg <> Seppenser Mühlenweg mit den Linksabbiegeströmen aus der Bremer Straße.

- In der Morgenspitze ist die Linksabbiegespur in Richtung Steinbecker Mühlenweg ständig überstaut. In der Folgewirkung sind die Streckenzüge Bremer Straße und Seppensener Mühlenweg (Engstelle Bahnunterführung) betroffen.

- In der Abendspitze ist die Situation entsprechend umgekehrt zu beobachten. Die Linksabbiegespur in Richtung Seppensener Mühlenweg ist überstaut und auch der Abfluss in Richtung Bahnunterführung ist nicht gewährleistet. In der Folgewirkung sind der Steinbecker Mühlenweg und die Bremer Straße (aus Richtung Stadtmitte) stark betroffen.

- Die Lichtsignalsteuerung weist erhebliche Defizite auf. Der in der jeweiligen Spitzenverkehrszeit maßgebende Linksabbiegestrom erhält zu kurze und nicht abgestimmte Grünzeiten, was zu einer dauerhaften Überstauung der sehr kurzen Linksabbiegespur in den Geradeausverkehr führt.

- Die Grünzeiten der beiden Einmündungen und der Bahnunterführung sind unzureichend aufeinander abgestimmt und zu unflexibel.
- Die vorhandene Stauraumdetektion der beiden Lichtsignalanlagen tritt aufgrund der falschen Lage der Staudetektoren erst bei bereits erfolgter Überstauung der Linksabbiegespur in Kraft und ist damit unwirksam.

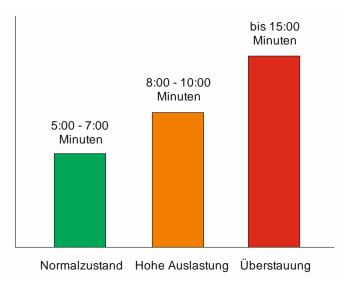
Abbildung 10: Ergebnis der Reisezeitmessung (Nord-Süd-Richtung)

Es zeigt sich anhand der Auswertung gemäß Abbildung 10 ein deutlicher Einfluss der Auslastung auf die Reisezeiten auf diesem Streckenzug. Überschlägig betrachtet kommt es bei hoher Auslastung des Streckenzuges (Randlagen der Spitzenverkehrszeiten) teilweise zu einer Verdopplung der Reisezeiten gegenüber dem unbeeinträchtigten Normalzustand. Bei Überlastung und resultierender Überstauung wurden Reisezeiten gemessen, welche das dreifache Maß gegenüber dem Normalzustand darstellen.
