Bericht

Datum: 28.11.2013

Projektnummer: IV114513

Verkehrsstrom- und Problemanalyse für die Innenstadt von Buchholz i.d. Nordheide

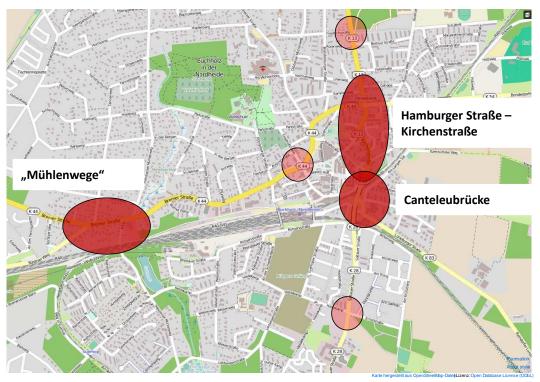
Abbildung 3: Übersicht der räumlichen Problemschwerpunkte

- Die Netzabschnitte, in welchen es zu Defiziten kommt, lassen sich in ihren Ausprägungen in folgende drei räumliche Schwerpunkte gliedern (siehe Abbildung 3):
